# BOLETIN INFORMATIVO

## AJUSTE EN NUESTRO PRODUCTO

Nos complace anunciarles que, como parte de nuestro compromiso con la calidad y la innovación, hemos implementado un ajuste significativo en nuestro producto: **SOPORTE DE MOTOR 2903224.**

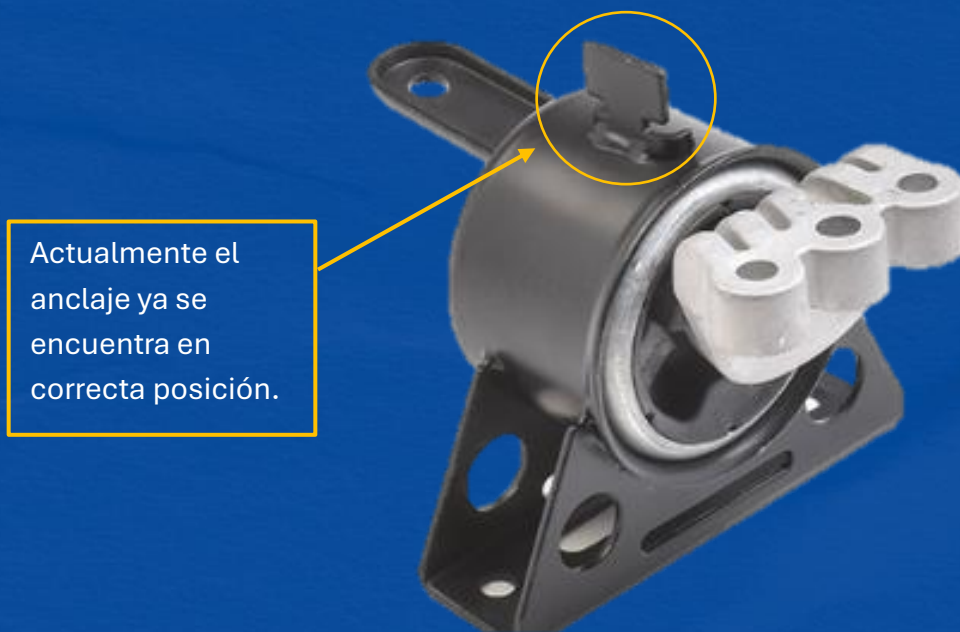
Se identifico que el anclaje del deposito de refrigerante se encontraba en una posición diferente al OEM.
