SISTEMA DE DIRECCIÓN DE PIÑÓN CREMALLERA

Política de garantías
de productos no procedentes

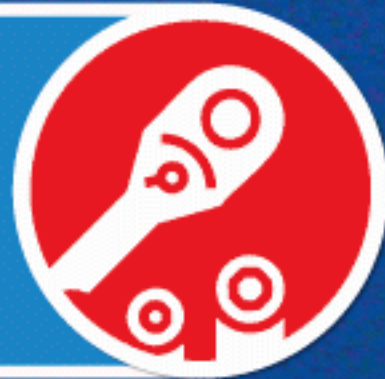
USO DE HERRAMIENTA INADECUADA

Utilizar herramienta no autorizada en el manual de servicio del fabricante durante la instalación del producto.

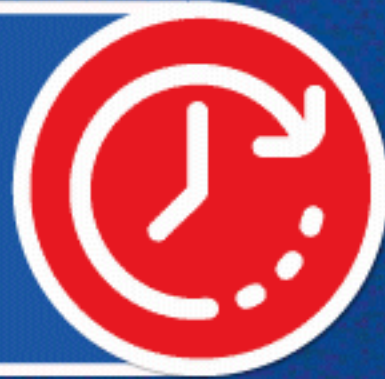
INSTALACIÓN INCORRECTA

No seguir el proceso de instalación del manual de servicio del fabricante.

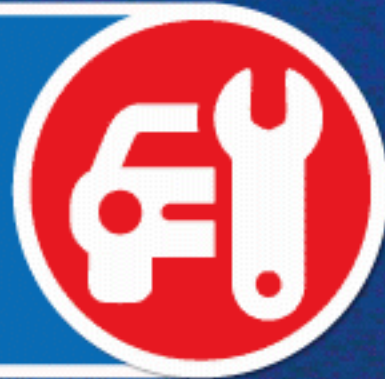
DESGASTE POR USO HABITUAL

Desgaste natural en condiciones normales de operación del producto (incluidos los guardapolvos y accesorios) así como corrosión o factores ambientales.

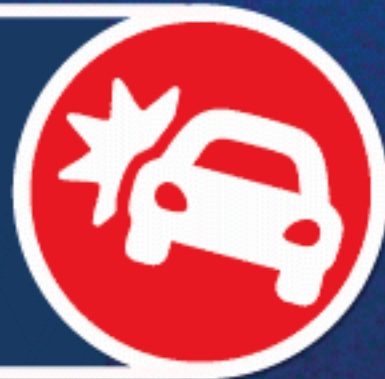
USO INADECUADO

Emplear el producto en un vehículo distinto a la aplicación establecida en el catálogo SYD®, exceder la capacidad de carga del vehículo, riesgo de tránsito (Impacto repentino, escombros o colisión).
